Konzerthalle entblättert sich

BAUSTELLE Das neue Foyer steht kurz vor der Fertigstellung. Im Keilberth-Saal bauen acht Handwerker 1407 Stühle um. Grund für die Sitzerrhöhung waren vertauschte Scharniere.

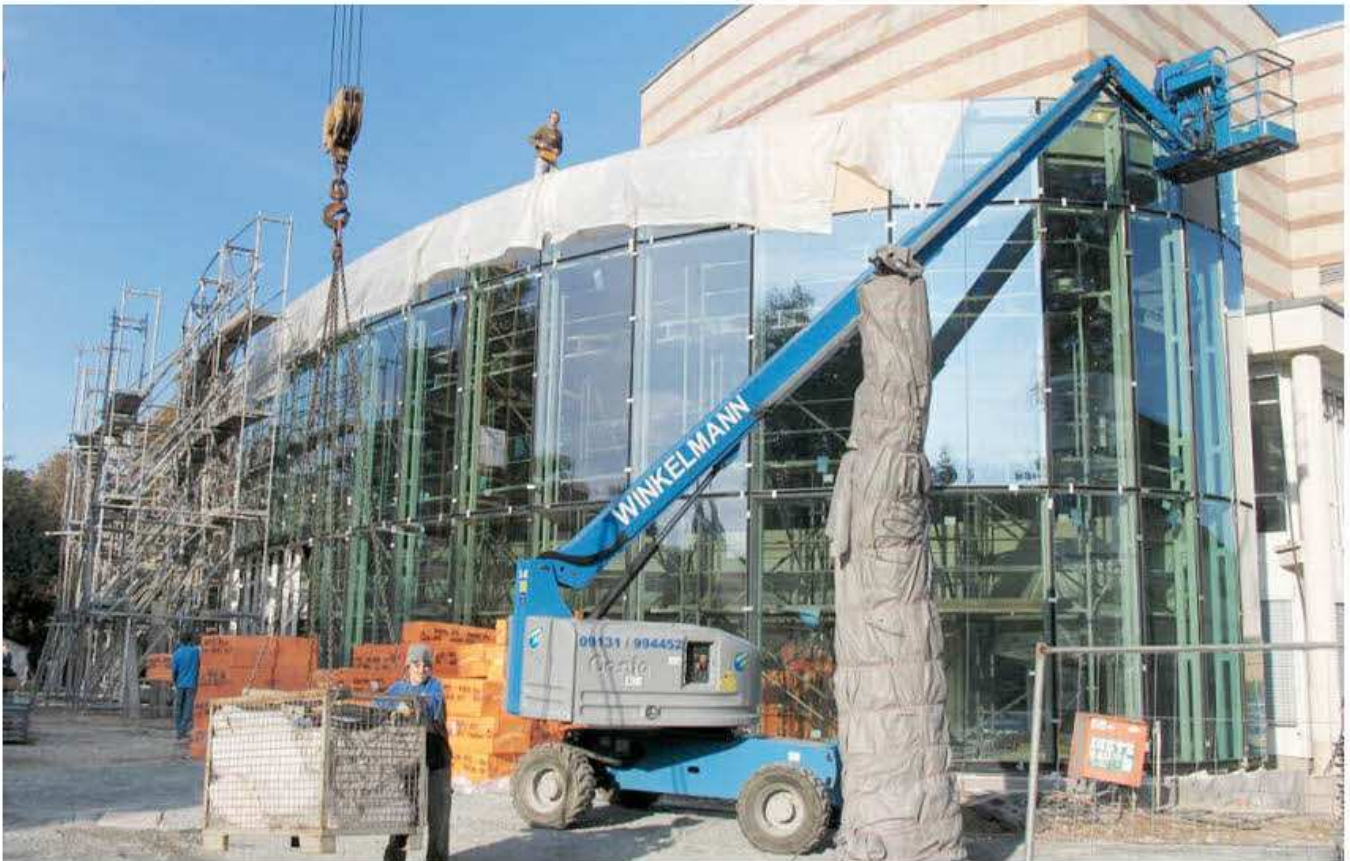
Unter Hochdruck werden diese Woche am Foyer der Konzerthalle die letzten Arbeiten in Angriff genommen. Drinnen beginnt das große Stühle-Rücken: 1407 Klappsessel müssen von der Hersteller-Firma auseinandergeschraubt und neu justiert werden.

Bamberg – Zwei Wochen nach der Eröffnung des Keilberth-Saals fallen nun auch am neuen Foyer der Konzerthalle die Hüllen, werden die Gerüste abgebaut. Rund 90 Prozent der 1000 Quadratmeter großen Glasflächen sind fertig montiert, der ovale Anbau entblättert sich jeden Tag ein bisschen mehr. Zaungäste können die Wirkung des Gesamtensembles bereits gut einschätzen.

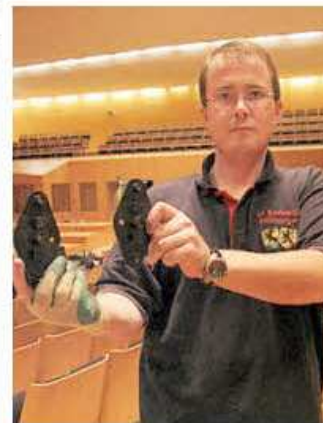
Kleiner Unterschied mit großer Wirkung: die Scharniere, die ausgetauscht werden müssen.

Sämtliche 1407 Stühle müssen auseinander genommen und neu zusammengesetzt werden. Der Grund, der zu den Rückenbeschwerden von Konzertbesuchern und einer Reihe von bösen Briefen geführt hatte, war eine Kleinigkeit. Linkes und rechtes Stuhlscharnier unterscheiden sich an einer Justagestelle durch wenige Millimeter Stahl. Weil die Scharniere offenbar konsequent falsch eingebaut wurden, kam es zu der Erhöhung aller Sitzflächen von bis zu acht Zentimetern. Nun müssen alle Scharniere ausgetauscht werden. Der große Stühlerücken soll bis Sonntag abgeschlossen sein, so dass sich schon die Besucher des Orgelkonzerts um 17 Uhr über bequeme Sitze mit Standardmaßen freuen dürften.

Saal einrückten. Eine Mammutaufgabe: Seit Johann Merkel vom technischen Dienst der Konzerthalle die Ursache für die Bamberger Stuhl-Erhöhung entdeckt hatte, war klar, dass das Problem nicht mit wenigen Handgriffen korrigiert werden konnte.
